# Danni da grandine alla facciata

Cosa fare in caso di danni?

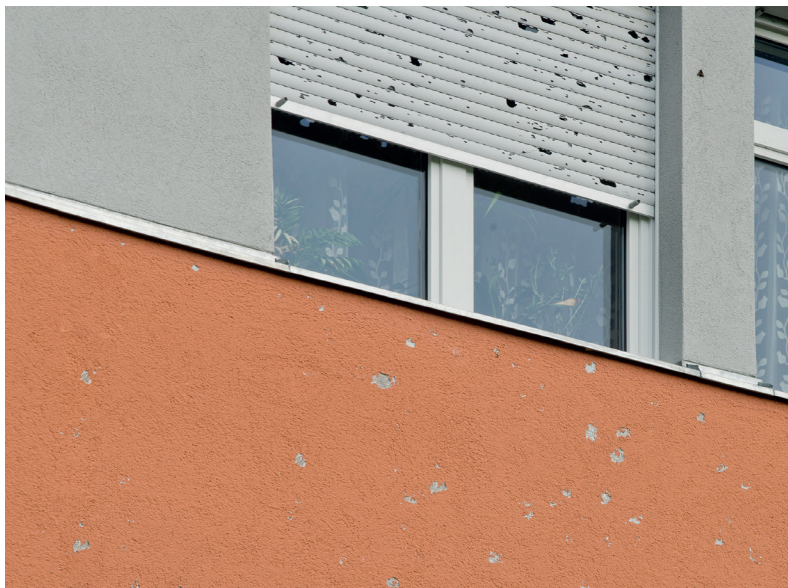
**Immagine in alto:** nei punti in cui i chicchi di grandine hanno colpito, hanno lasciato danni visibili sulla facciata. Ora è necessario un intervento mirato di risanamento per ripristinare la protezione e l'aspetto della facciata.

A seconda dell'entità del danno, il rivestimento viene rimosso fino all'isolante della facciata e successivamente ricostruito. Importante: presumibilmente a partire dal 2027, in alcune regioni sarà obbligatoria una classe di resistenza alla grandine più elevata. Se desiderate ridurre i danni futuri, è opportuno tenere in considerazione per tempo la resistenza alla grandine nella scelta del sistema. Sto dispone di sistemi certificati di classe 4 per resistenza alla grandine.

Le zone distaccate o danneggiate vengono rimosse localmente fino allo strato portante e successivamente riempite, prima di poter applicare un nuovo rivestimento sulla superficie della facciata.

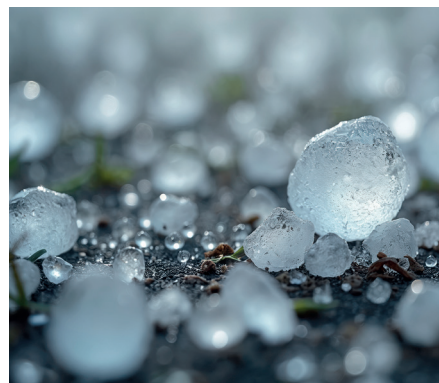
**Immagine a destra:** quando i chicchi di grandine raggiungono le dimensioni di una pallina da golf, le facciate possono subire danni considerevoli. La robustezza diventa quindi un fattore determinante nella progettazione.
